■ POUR LA
SCIENCE

Août 2012 - n° 418

L'énigmatique

À quelques mètres d'une plage dominicaine, se trouve l'épave d'une corvette chargée de matériel militaire français, à la coque américaine et dont les canons sont écossais... Une fois reconstruit, ce puzzle a révélé la carrière épique d'un petit bâtiment militaire de la fin du XVIII^e siècle.

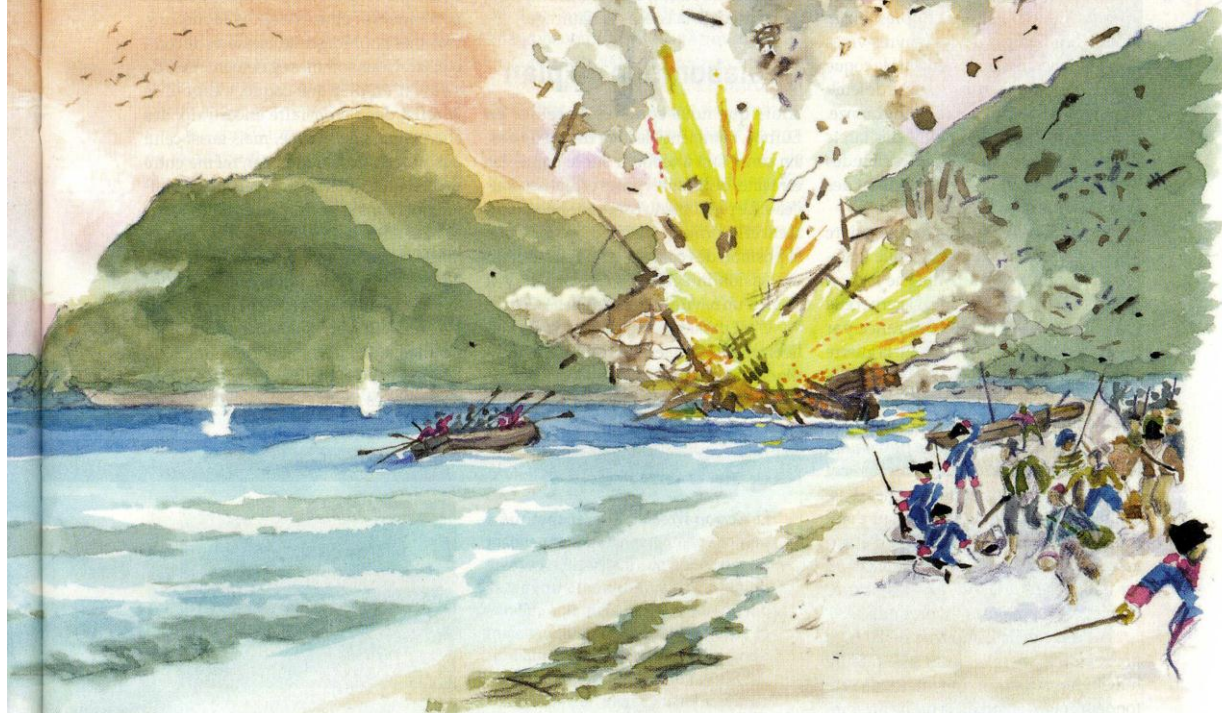
1. BUEN HOMBRE est une plage tropicale où se jette un ruisseau descendant des collines. L'épave nommée *Carron Wreck* est située à l'extrémité de la plage face au bâtiment visible. Découverte dans les années 1970, elle a été déjà visitée et pillée à plusieurs reprises, mais une épaisse couche de sédiments et de sable en protège la plus grande partie. La fouille a été compliquée par la très faible visibilité due aux sédiments amenés par le ruisseau et par le fait que les marées tendaient à reboucher chaque jour les excavations pratiquées la veille.

Le *Carron Wreck* repose tout près de la plage de Buen Hambre. Le profil de cette plage, située au fond d'une anse, se prolonge et s'élargit vers la pleine mer par un chenal naturel qui coupe la barrière récifale. Certains jours, la visibilité peut être faible sur le site, car un ruisseau issu des

collines proches se jette dans l'anse. De fait, nous constatons lors des fouilles que l'épave est couverte d'un mélange de sable, de boue, de branches et d'arbustes déposés par les crues hivernales de ce cours d'eau. Lors des tempêtes, le sable de la baie s'accumule aussi sur l'épave. Ces conditions impliquent que très peu de photographies de l'épave ont pu être réalisées (voir l'encadré page 36), et expliquent qu'il nous soit souvent arrivé de découvrir les surfaces excavées la veille rebouchées le lendemain par la marée. Nous aurions pu pallier cette difficulté en construisant un barrage autour du site, mais cela nous aurait fait sortir du budget.

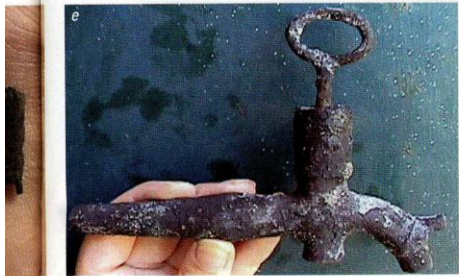
2. LES ARTEFACTS TROUVÉS SUR L'ÉPAVE vont des boutons d'uniforme (un bouton du régiment de Dillon, a, et un bouton du Corps royal de la marine française, b), à un robinet peut-être fixé à un tonneau (e), en passant par les restes de la vaisselle du chevalier de l'Espine (c) et un pei-

gne antipoux [d] faisant sans doute partie des effets personnels d'un marin.

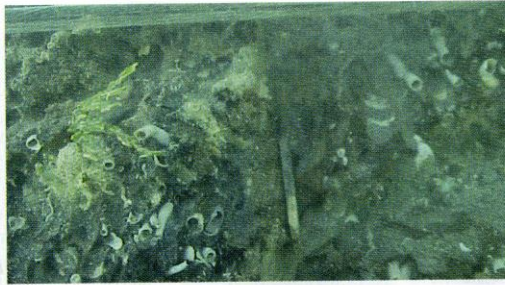
3. CETTE PLAQUE DE CUIVRE CLOUTÉE DE BRONZE (à gauche) est l'un des éléments du revêtement de cuivre du bateau. À la fin du XVIII^e siècle, on commence à recouvrir les coques de protection contre les tarets, ces mollusques bivalves à corps allongés en forme de vers, que

les marins nomment simplement « vers ». Les tarets percent les coques des navires en bois, y creusant des galeries pouvant mesurer plusieurs dizaines de centimètres. L'une des pièces de bois du Carron Wreck en est aujourd'hui infestée (à droite).

Au contact de l'eau de mer, le cuivre s'oxyde en un vert-de-gris toxique (chlorure de cuivre), ce qui empêche la fixation des tarets. Apparue en Angleterre, cette technique fut rapportée en France par des espions et adoptée peu avant la guerre de l'Indépendance des États-Unis (1776-1783). Toutefois, dans sa première forme, elle n'était pas parfaite: il fallut remédier aux effets de l'électrolyse que provoquait le rapprochement du cuivre du revêtement avec le fer des clous et des broches d'assemblage de la coque. La mise au point d'un bronze (alliage de cuivre et d'étain) assez dur rendit possible de renoncer au fer dans les œuvres-vives – les parties immergées des navires – à partir de 1786.
